## Dossier Technique Immobilier

Numéro de dossier : 24/IMO/0337

Adresse :.....**132 Rue De Denain N°2 Cour Ségard**

Commune :.....**59100 ROUBAIX (France)**

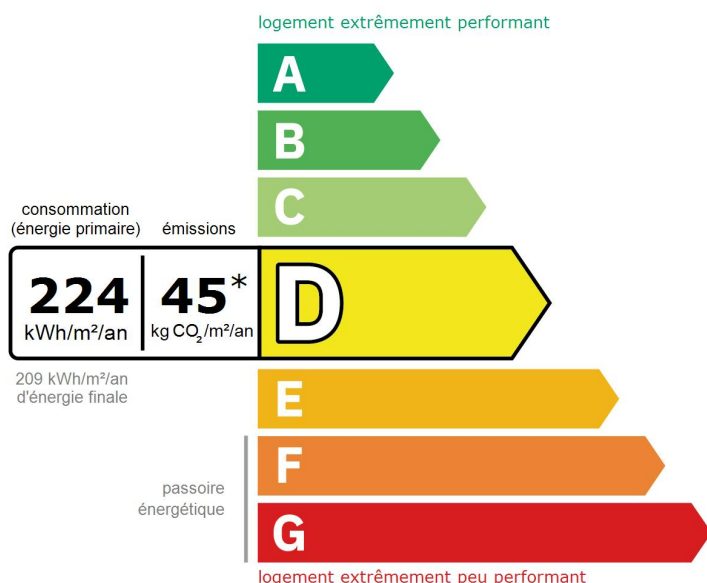
Le niveau de consommation énergétique dépend de l'isolation du logement et de la performance des équipements.  
Pour l'améliorer, voir pages 4 à 6

Ce logement émet 3 815 kg de CO<sub>2</sub> par an, soit l'équivalent de 19 766 km parcourus en voiture.

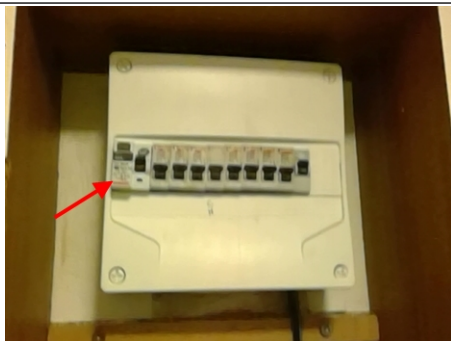
Photo n° PhEle001

B11 a1 L'ensemble de l'installation électrique est protégée par au moins un dispositif différentiel à haute sensibilité inf. ou égal à 30 mA.

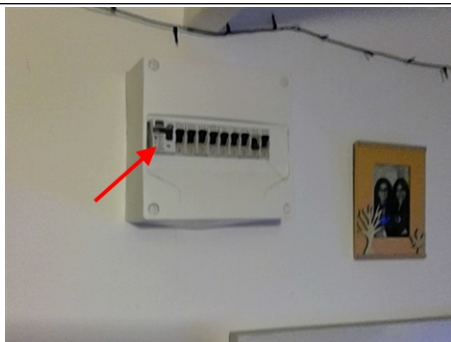
Photo n° PhEle001

B11 a1 L'ensemble de l'installation électrique est protégée par au moins un dispositif différentiel à haute sensibilité inf. ou égal à 30 mA.

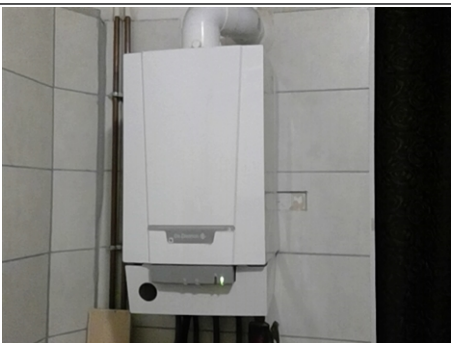
| | Photo n° PhGaz001<br>Localisation : Cuisine<br>Chaudière DE DIETRICH (Type : Etanche) |

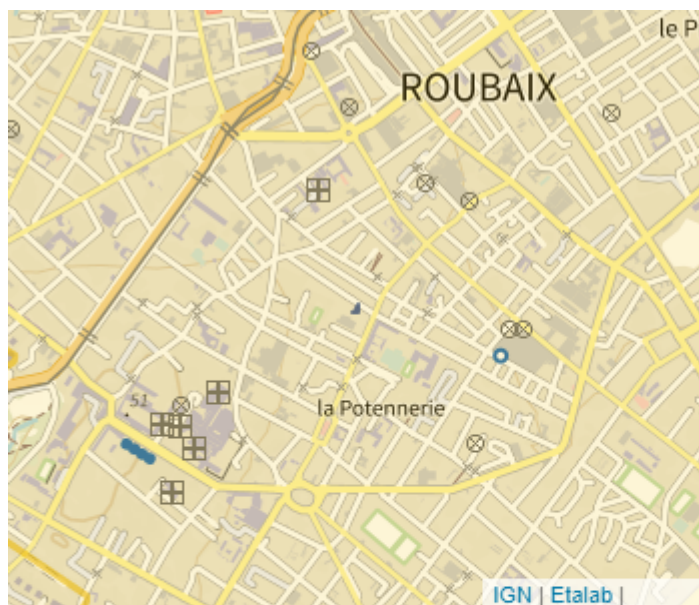
Un tremblement de terre ou séisme, est un ensemble de secousses et de déformations brusques de l'écorce terrestre (surface de la Terre). Le zonage sismique détermine l'importance de l'exposition au risque sismique.

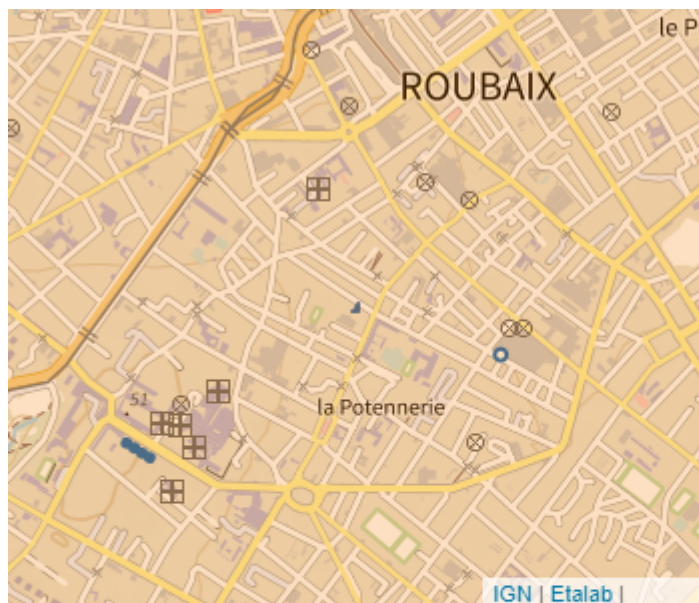
Exposition moyenne : La probabilité de survenue d'un sinistre est moyenne, l'intensité attendue étant modérée. Les constructions, notamment les maisons individuelles, doivent être réalisées en suivant des prescriptions constructives ad hoc. Pour plus de détails :

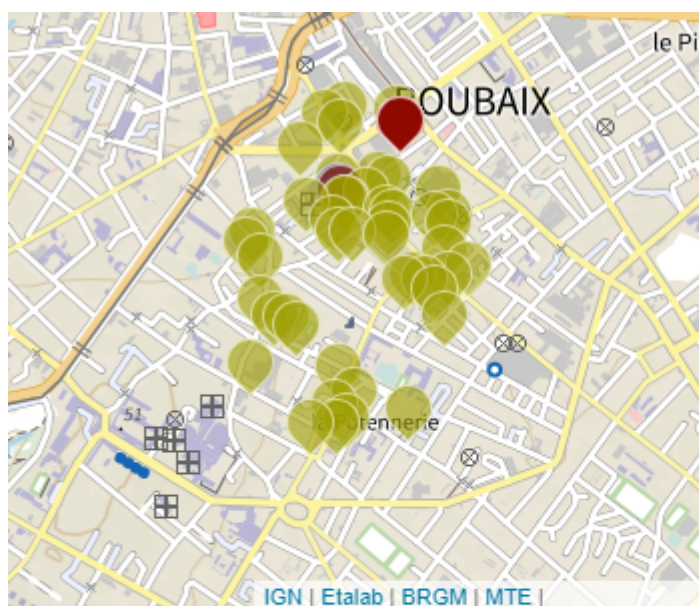
Dans un rayon de 500 m autour de votre parcelle, sont identifiés :

- 50 site(s) référencé(s) dans l'inventaire des installations classées pour la protection de l'environnement (ICPE)
- 46 site(s) potentiellement pollué(s), référencé(s) dans l'inventaire des sites ayant accueilli par le passé une activité qui a pu générer une pollution des sols (CASIAS).
- 1 site(s) pollué(s) placé(s) en secteur d'information sur les sols (SIS)
